Технологии восстановления изношенных и дефектных деталей с помощью металлополимерных материалов

А. А. Ищенко, д-р техн. наук, Приазовский государственный технический университет (Мариуполь)

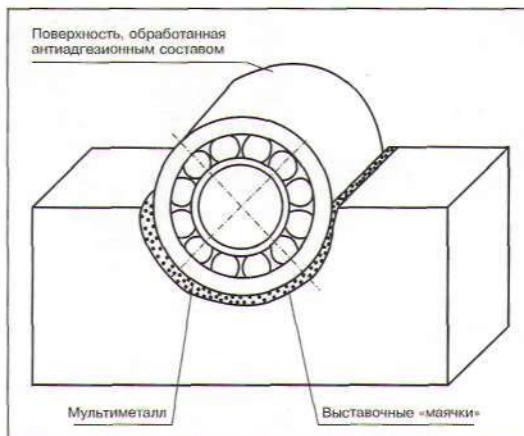
Рис. 1.
Схема формирования поверхности гнезда подшипника

Другой пример успешного использования металлополимерных материалов взамен традиционных способов наплавки – восстановление изношенных поверхностей тяжелонагруженных деталей и машин, например восстановление гнезд подшипников качения корпусных крупногабаритных деталей. Экономически целесообразно применять такие технологии прежде всего в тех случаях, когда корпусную деталь невозможно демонтировать и отправить в ремонтный цех. Такой подход возможен, поскольку восстановленная поверхность гнезда не требует механической обработки: она формируется либо поверхностью наружного кольца подшипника, либо специальным шаблоном. При этом металлополимерный материал не дает усадки во время затвердевания. Необходимо отметить, что практика такого восстановления и последующая эксплуатация машин в условиях воздействия ударов и динамических нагрузок показали, что срок работы восстановленных узлов в 1,8–2,0 раза превышает срок службы таких узлов, восстановленных традиционным способом. Причина этого, казалось бы, парадоксального результата кроется, по мнению автора, в увеличении площади контакта деталей после восстановления гнезда подшипника и соответствующего снижения удельных нагрузок, приводящих к постепенному выходу детали из строя. Шлифованная поверхность наружного кольца подшипника после восстановления контактирует со шлифованной поверхностью гнезда, сформированной самим подшипником (рис. 1). Кроме того, металлополимерный слой демпфирует ударные нагрузки.

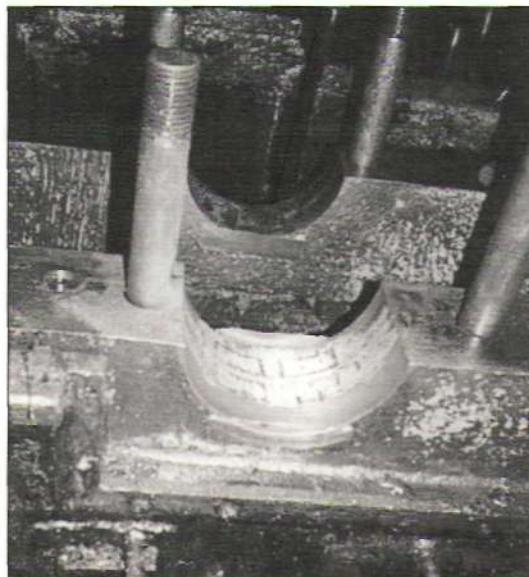
Рис. 2.
Изношенное гнездо, подготовленное к нанесению металло-полимерного материала «мультиметалл»

На рис. 2–4 показан пример применения технологии нанесения полимерного материала «мультиметалл» при восстановлении гнезда подшипника в корпусе рельсоправильной машины на металлургическом комбинате «Азовсталь».

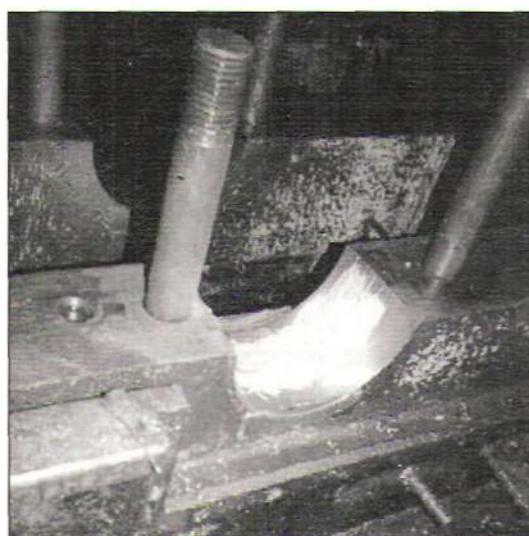
Рис. 3.
Поверхность гнезда с нанесенным с избытком металло-полимерным материалом

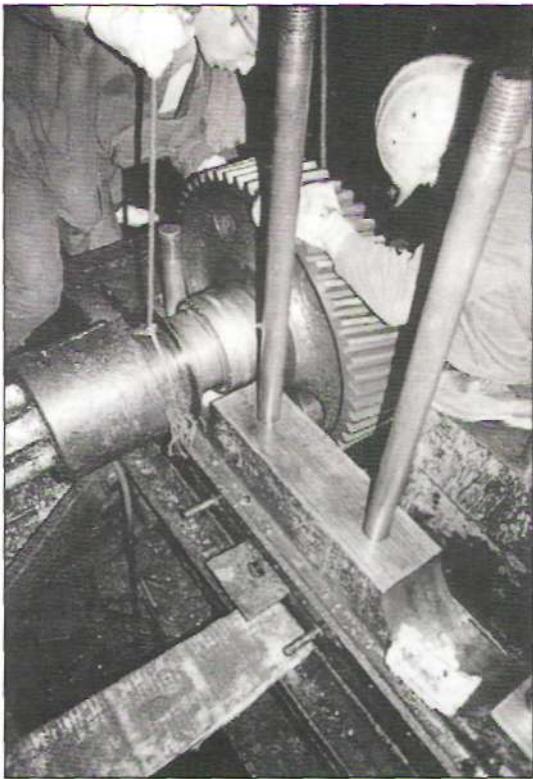
Рис. 4.
Установка
вала в сборе
в проектное
положение
для форми-
рования
поверхности
посадочного
размера
гнезда
подшипника
