Металлургическая и горнорудная промышленность[®]

Эффективное восстановление корпусов насосов коксохимического и горнорудного производства современными полимерными материалами

Разработан ряд технологических решений по восстановлению и вводу в строй корпусов крупных насосов, получивших износ отдельных элементов. Ил. 5. Табл. 1. Библиогр.: 3 назв.

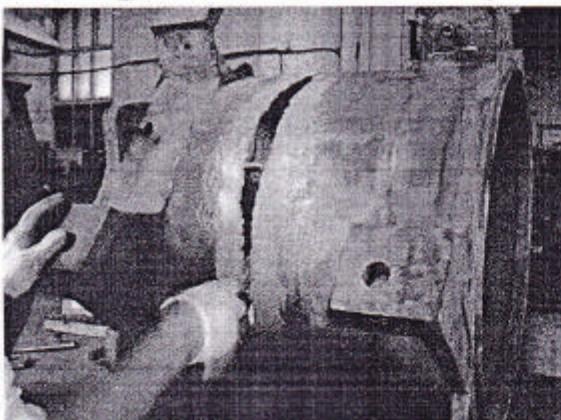
Рис. 1. Корпус вакуумнасоса с дефектом в виде сквозной щели

Одним из наиболее встречающихся дефектов корпусов насосов, перекачивающих газовую среду, насыщенную парами серной кислоты с большим содержанием абразивных частиц, являются сквозные свищи, образующиеся в местах концентрации потоков абразивных частиц. На рис. 1 показан чугунный корпус вакуумнасоса BBH-2 диаметром 800 мм и толщиной стенки 12 мм, в котором в результате интенсивного истирания образовались вначале точечные сквозные отверстия, а после наложения бандажа с резиновым уплотнителем и последующей эксплуатации - сквозная щель шириной 20 мм и длиной до 750 мм. Как правило, подобного вида повреждения не поддаются ремонту, и корпуса отправляются на переплавку. Новые ремонтные технологии с применением современных полимерных материалов позволяют не только ввести в строй насос с таким повреждением, но и полностью восстанавливают целостность корпуса.

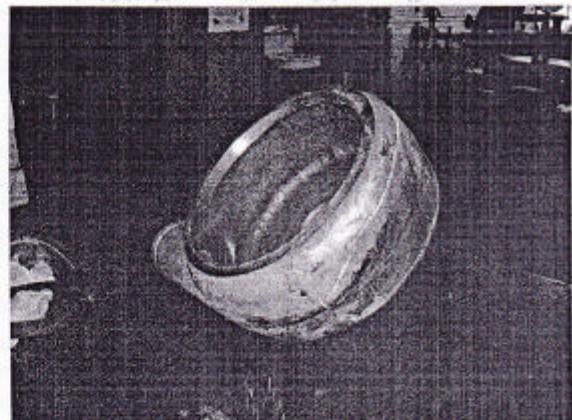
Рис. 4. Нанесение металлогородимерного материала на дефектный участок шламового насоса

Аналогичным образом, только без применения бандажа, восстанавливаются и корпуса шламовых насосов, имеющих сквозные дефекты. На рис. 4 показан один из этапов восстановления корпуса с применением металлополимерных материалов и стеклоленты в качестве армирующего элемента. Внутренняя поверхность корпуса также была защищена специальным покрытием, препятствующим абразивному износу. Этот корпус отработал нормативный срок, отведенный по нормам эксплуатации для нового насоса.

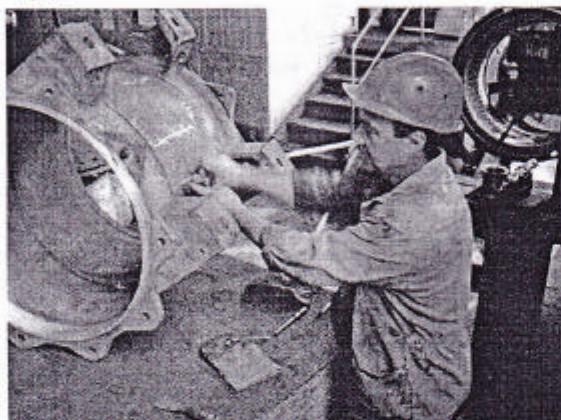
Рис. 2. Герметизация корпуса насоса с помощью бандажа и полимерного материала «мультиметалл»

На рис. 2, 3 показаны этапы восстановления корпуса вакуум-насоса ВВН-2, включающие установку из полимерного материала наружного усиливающего бандажа и, таким образом, выполнение герметизации корпуса. Далее следует операция по заполнению изнутри изношенной полости в корпусе специальным полимером с керамическими наполнителями «прокемик», который прекрасно сопротивляется абразивному износу.

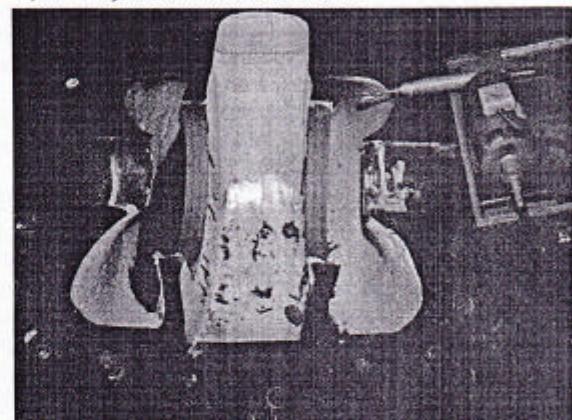
Рис. 5. Корпус насоса ID 1250 с восстановленными материалом «мультиметалл-чугун» посадочными поверхностями под диффузорные кольца и защитным химстойким покрытием Реком 2 и Реком 3

Еще одним характерным примером ввода в строй корпуса насоса, перекачивающего щелочные среды является восстановление проектных размеров посадочных мест под диффузорные кольца как в корпусе, так и в крышки насоса ID 1250. Износ посадочных мест в отдельных случаях достигал 10 мм по радиусу. Как правило, насосы с такими дефектами корпуса восстановлению не подлежат, однако полимеры позволяют решить эту ремонтную проблему. Для выполнения работы по восстановлению были изготовлены специальные шаблоны, повторяющие конфигурацию диффузорных колец.

Восстановление посадочных мест выполнялось с помощью полимерного материала мультиметаллутун (таблица). Шаблоны предварительно обрабатывались специальным антиадгезионным составом, а изношенная посадочная поверхность под кольца тщательно зачищалась и обезжиривалась с целью создания устойчивых адгезионных связей с мультиметаллом. После нанесения мультиметалла, вал насоса с шаблонными кольцами устанавливался в проектное положение. По истечении 16 ч этот вал демонтировался, выдавленный и застывший материал удалился, корпус насоса изнутри покрывался химстойким защитным покрытием в 2 слоя, 1-й слой выполнялся из материала Реком 3, а второй через 3 ч материалом Реком 2. Параллельно с устранением основного дефекта в виде изношенных посадочных мест восстанавливались также сколы и другие повреждения на участках корпуса, примыкающих к плоскости разъема. На рис. 5 показан восстановленный корпус насоса с защитным покрытием.

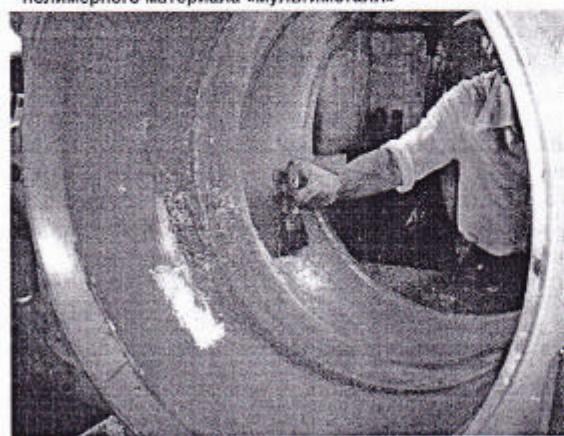
Рис. 3. Нанесение двухслойного защитного покрытия

Последний этап работы – выполнение двухслойного защитного химстойкого покрытия материалом «прокем».
